# プランクトン通信

No. 8 2016年1月発行

調査者：四日市大学 環境情報学部 川村・廣瀬・加藤（協創ラボ）

## 河川調査報告 — 朝明川（三重県）

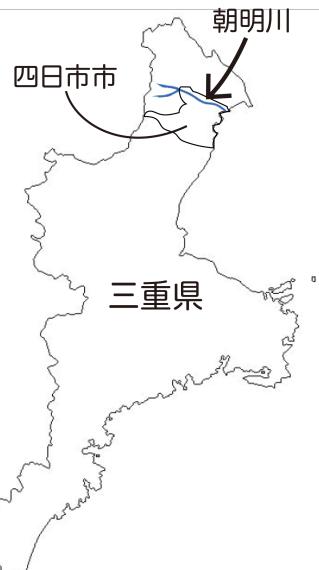
図1 朝明川の位置

朝明川は、三重県北部を流れる全長 25.8 km の二級河川です（図1）。水源は鈴鹿山脈の釈迦ヶ岳にあり、伊勢湾に注いでいます。朝明川は特異な川で、川の上流で風化した花崗岩が流下して、川砂として全流域の川底に広がっています。

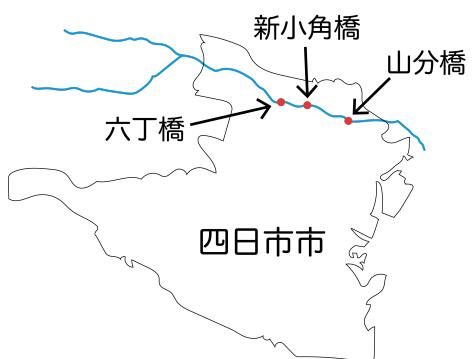
図2 調査地点

調査は4月24日に行いました。調査地点は朝明川に架かる3つの橋の付近です（図2）。上流から順に六丁橋、新小角橋、山分橋です。3地点とも、朝明川の中流くらいの場所になります。調査地周辺の写真を次のページに載せました。

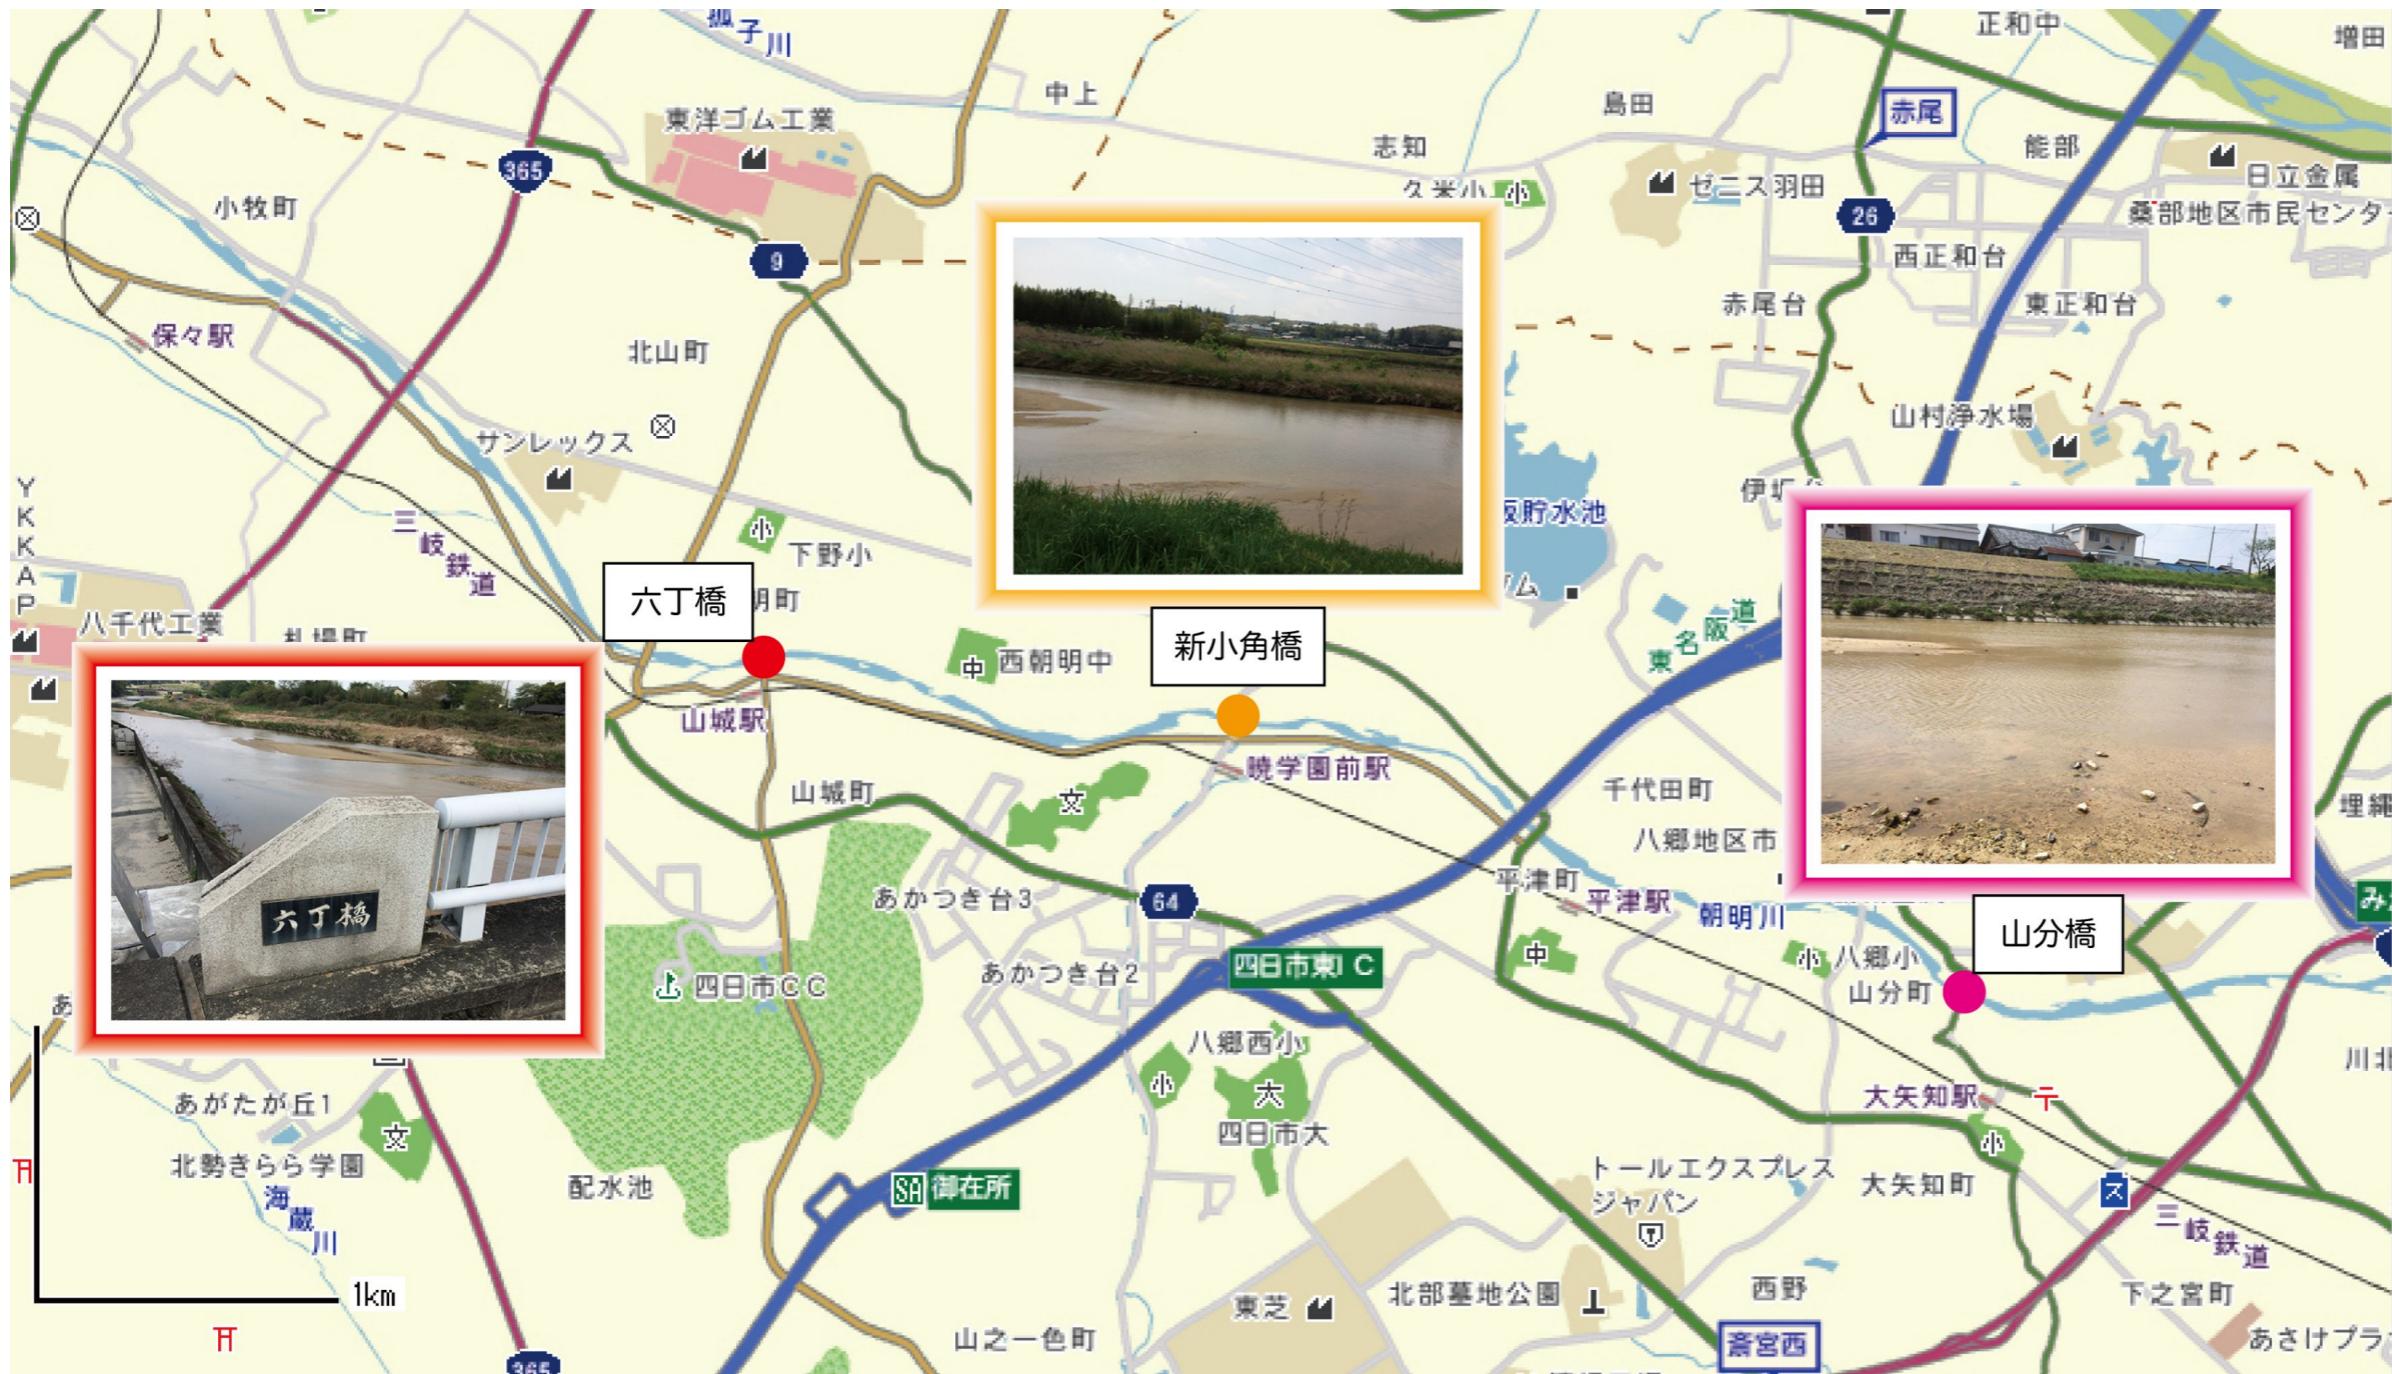
### CODとは？

水中で酸素を消費するもの（主に有機物）の量を表します。数値が小さいほど有機物量が少なく、水質は良好です。

3地点とも、おおむね良好でした。

### DOとは？

水中に溶解している酸素量を示します。DO値酸素を消費するものが少なければDO値は大きくなり、水質は良好と言えます。

3地点とも、良好でした。

### Cl<sup>-</sup>濃度とは？

Cl<sup>-</sup>濃度は水中の塩化物量を示します。し尿などによって数値が高くなり(基準値は 200 mg/L)水質が汚濁していることがわかります。

COD、DO、Cl<sup>-</sup>濃度の結果はグラフにしました。それら以外の調査結果を表1にまとめました。六丁橋と山分橋では、きれいな水を好む水生生物のみが確認されました。新小角橋付近は、護岸がコンクリートで水深が深く、水生生物の調査はできませんでした。

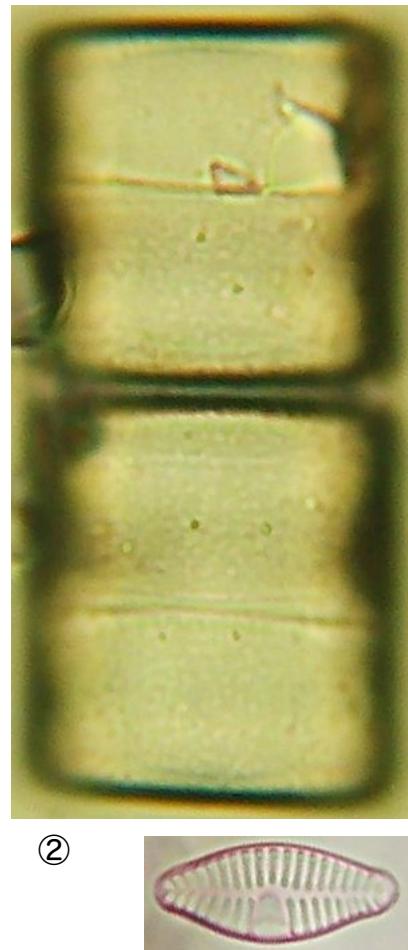
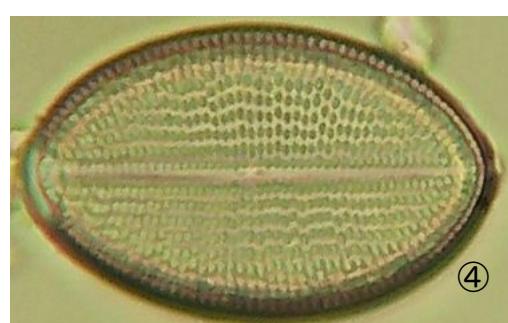
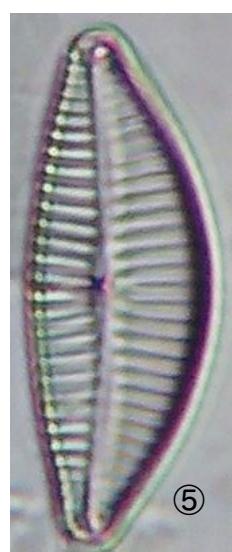
図2 朝明川で確認された珪藻類

また、3つの調査地点で共通して確認された珪藻類は8種類で、それらはすべて、淡水のどこにでもいる広適応性種でした。そのうちの6種類の珪藻について紹介します(図2)。珪藻は単細胞のプランクトンで、細胞はケイ素を含んだ殻に包まれています。

① *Synedra rumpens* (オビケイソウ科)

細長い針状。<sup>おだく</sup>やや汚濁域を好みます。

② *Melosira varians* (チャツツケイソウ属)

円筒形で、多数連結して糸状の群体をつくります。

写真は2細胞が連結しています。

③ *Achnanthes lanceolata* (アクナンテス科)

細長い楕円形で、上の殻と下の殻で模様が違うのが特徴です。

④ *Cocconeis placentula* (アクナンテス科)

楕円形で薄く、石に密着しています。

⑤ *Cymbella turgidula* (クチビルケイソウ科)

クチビル形あるいは半月形の珪藻。

⑥ *Encyonema minuta* (クチビルケイソウ科)

最もよく見かける小型の珪藻。

朝明川で採集された珪藻類の種類は、六丁橋では17属39種、新小角橋では15属23種、山分橋では22種66種でした。グループ(属)として多くの種類が見られたのは、*Nitzschia*属(15種類)、*Navicula*属(14種類)、*Gomphonema*属(10種類)でした。

朝明川の川底は花崗岩が風化した砂で覆われており、水中で砂がまき上がりやすいため、珪藻の生育に適していません。今回、出現した珪藻の種類数は100種類を超えたが、一つ一つの出現数は多くありませんでした。
